# Ausbau Dorfbäche Schänis

## 2. Etappe (Hofbach)

### Anhang zum Technischen Bericht

## A1: Gerinnehydraulik und Freibordbedingung nach KOHS

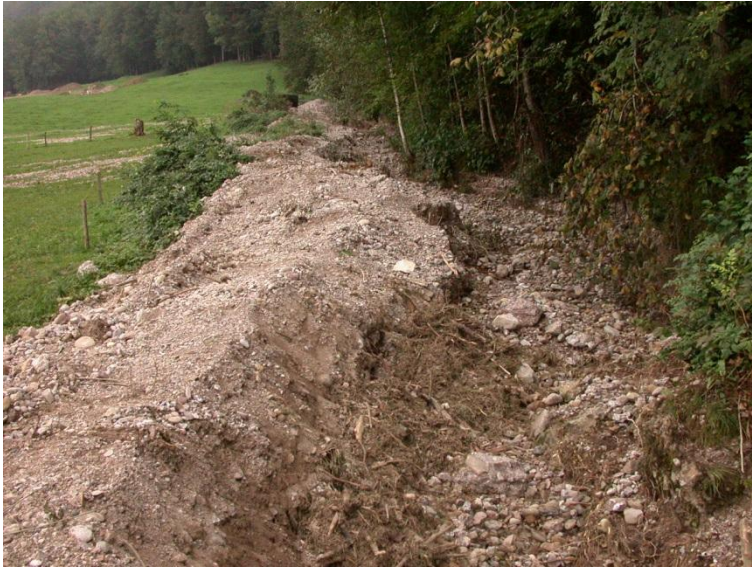
*Abbildung 5: Ausgebaggertes Gerinne nach dem Hochwasserereignis 2006 (vgl. Abbildung 8, oranger Abschnitt)*

Entsprechend ist ab einem 100-jährlichen Ereignis die Wahrscheinlichkeit relativ gross, dass der Hofbach in den Abschnitten rot und orange übermässig auflandet und der Bach seitlich ausbricht, trotz der bereits bestehenden Erd-/Kiesdämme entlang der Westseite des Gerinnes (vgl. Abbildung 5).

Szenario 2: Der geplante Hochwasserschutzdamm bergseitig der Entlastung, verhindert einen Bachausbruch bis zu einem HQ100. Bei sehr seltenen Ereignissen mit gleichzeitiger grosser Geschiebeführung kann eine vollständige Sohlenuflandung oberhalb des Geschiebesammlers mit Bachausbruch nach Westen nicht ausgeschlossen werden. Bei einem solchen Ereignisablauf würde der geplante Geschiebesammler inkl. Entlastungsbauwerk umflossen, so dass ein Grossteil des Wassers über Wiesenflächen in den Hofbach und damit in das Dorf fliessen würde (Zustand wie heute, vgl. Abbildung 5 u. Abbildung 6).

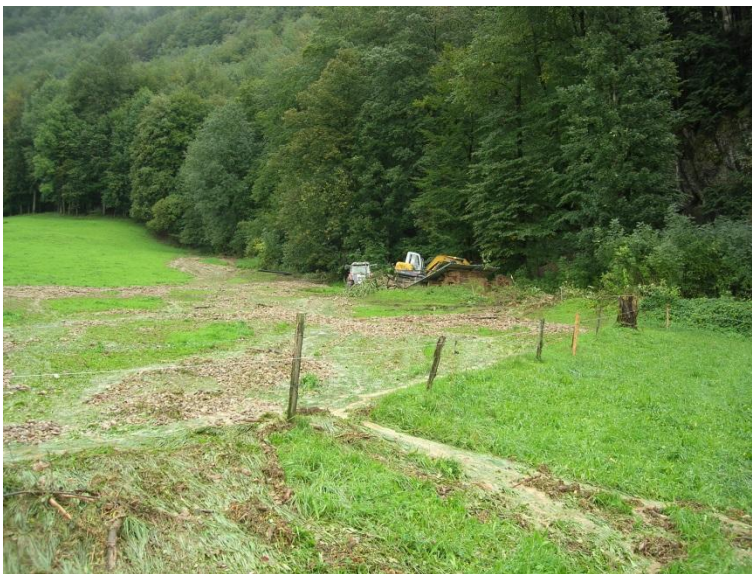
*Abbildung 6: Ausbruch infolge Gerinneauflandung, Hochwasserereignis 2006 (vgl. Abbildung 8, roter Abschnitt).*

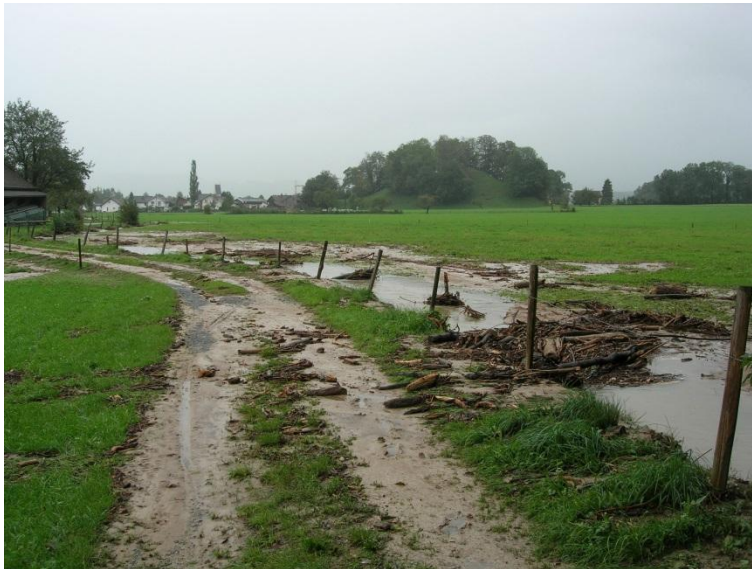
Nach dem Hangfuss bzw. dem abrupten Gefällswechsel vermochte der Hofbach aufgrund der stark reduzierten Schleppkraft kein eigentliches Geschiebe sondern nur noch Feinkies, Sand und Schwemmholtz weiter zu transportieren, welches bei Ausuferungen seitlich abgelagert wurde (vgl. Abbildung 7) und bei Durchlässen und Eindolungen zu Verstopfungen führte.

Abbildung 7: Abklingendes Hochwasserereignis September 2006, Ablagerungen von Feinsediment/Schlamm und Schwemmholz ab Waldrand (nach Gefällswechsel), Blick Richtung Dorf.

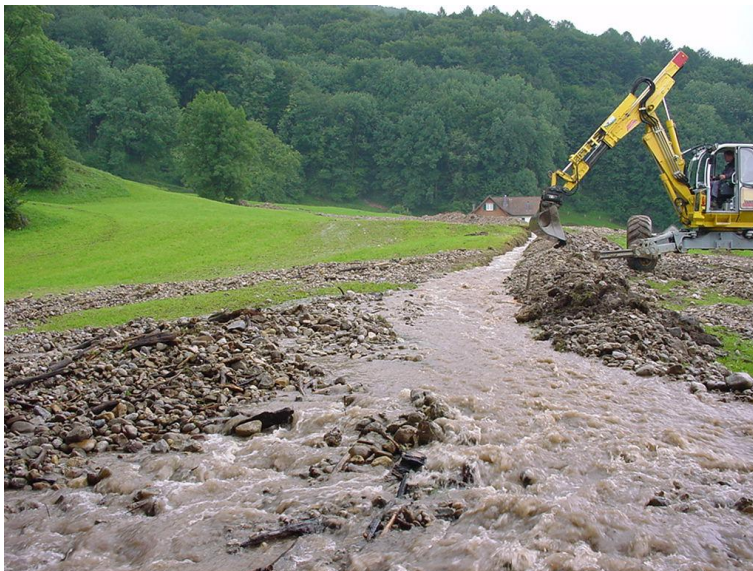
*Abbildung 9: Sohlenräumung nach dem abklingenden Hochwasserereignis vom August 2005. Gerinne des Widöfeligrabens wurde während des Ereignisses ab dem Hangfuss vollständig mit Geschiebe verfüllt.*

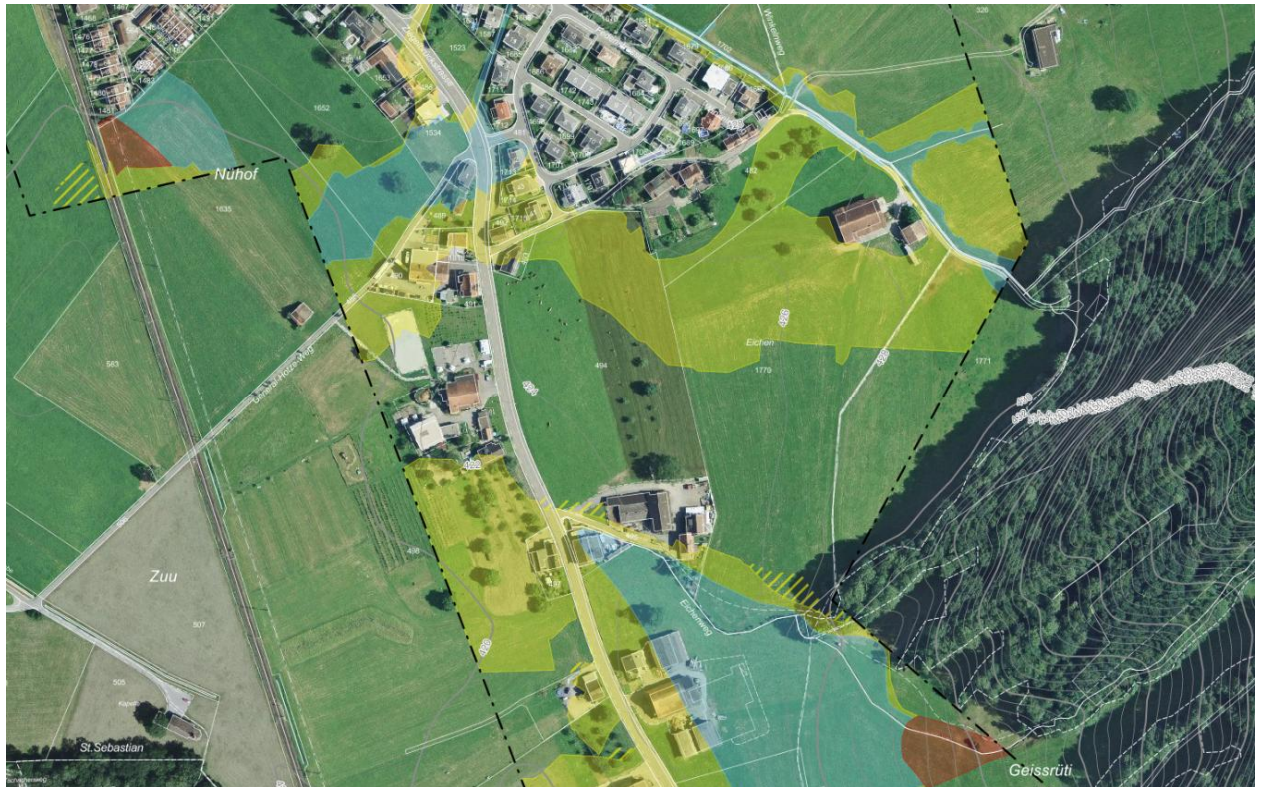
Im Projektgebiet sind Einzelgebäude und Landwirtschaftsland mit geringer bis mittlerer Gefährdung betroffen. Die Wirkungsflächen stimmen gut mit dem Ereignis vom Unwetter 2015 überein. Die Gefahrenkarte beschränkt sich auf den Perimeter der Naturgefahrenanalyse 2006. So ist die Seebildung in der Senke östlich der Bahnlinie in der Gefahrenkarte nicht dargestellt.

Abbildung 10: Gefahrenkarte, Gefahrenstufen Wasser; gelb = geringe Gefährdung, blau = mittlere Gefährdung, rot = erhebliche Gefährdung, schwarz = Perimetergrenze (Quelle: geoportal.ch; Naturgefahrenanalyse 2006)

Die vergangenen Hochwasserereignisse, insbesondere 2005 und 2006 bestätigen die in der Naturgefahrenanalyse ausgewiesenen Schwachstellen und die Gefahrenbereiche (vgl. Gefahrenkarte, Abbildung 10).

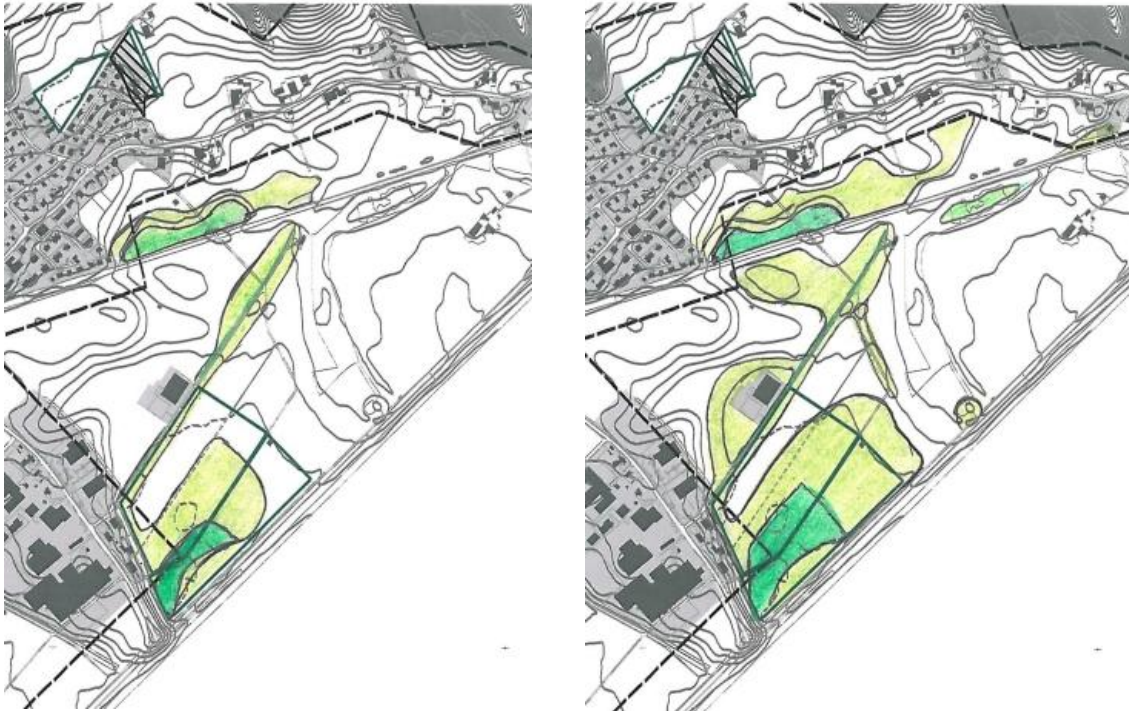
Bei einem 100-jährlichen Ereignis ist südlich der Bahnlinie mit einer Überflutungsfläche von rund 100'000 m<sup>2</sup> auszugehen und bei einem 300-jährlichen von rund 250'000 m<sup>2</sup>.

Abbildung 11: Intensitätskarten HQ100 (links) und HQ300 (rechts), Überflutung mit geringer Intensität (hellgrün) und mittlerer Intensität (grün), Quelle: Massnahmenkonzept NG, Schanis 2013 [13]
