# Ausbau Dorfbäche Schänis

## 2. Etappe (Hofbach)

### Anhang zum Technischen Bericht

- A1: Gerinnehydraulik und Freibordbedingung nach KOHS
- A2: Beurteilung der Verklausungswahrscheinlichkeit
- A3: Bemessung von Blockschwellen
- A4: Pflege- und Unterhaltskonzept
- A5: Variantenstudie Abschnitt Hofstrasse/Rathausplatz
- A6: Variantenstudie Abschnitt Pfarrhöfli/Rietstrasse
- A7: Variantenstudie HW-Entlastung Hofbach
- A8: Pflanzliste Bestockung

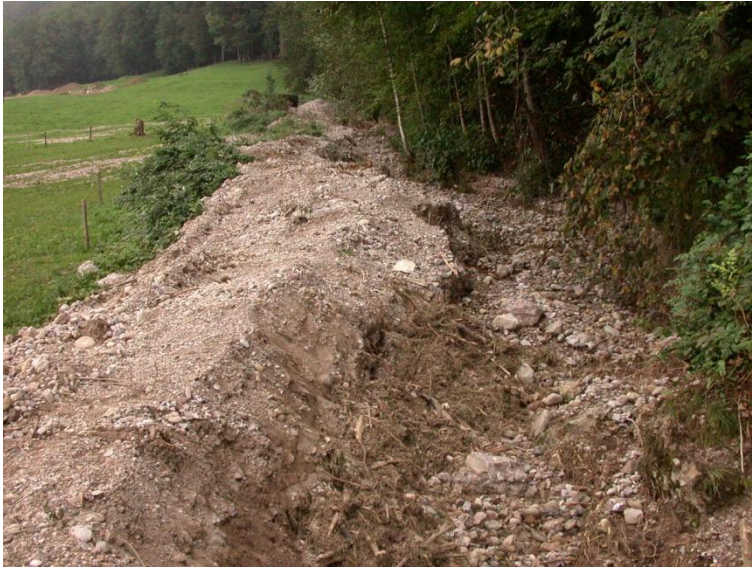
*Abbildung 5: Ausgebaggertes Gerinne nach dem Hochwasserereignis 2006 (vgl. Abbildung 8, oranger Abschnitt)*

Entsprechend ist ab einem 100-jährlichen Ereignis die Wahrscheinlichkeit relativ gross, dass der Hofbach in den Abschnitten rot und orange übermässig auflandet und der Bach seitlich ausbricht, trotz der bereits bestehenden Erd-/Kiesdämme entlang der Westseite des Gerinnes (vgl. Abbildung 5).

Szenario 2: Der geplante Hochwasserschutzdamm bergseitig der Entlastung, verhindert einen Bachausbruch bis zu einem HQ100. Bei sehr seltenen Ereignissen mit gleichzeitiger grosser Geschiebeführung kann eine vollständige Sohlenuflandung oberhalb des Geschiebesammlers mit Bachausbruch nach Westen nicht ausgeschlossen werden. Bei einem solchen Ereignisablauf würde der geplante Geschiebesammler inkl. Entlastungsbauwerk umflossen, so dass ein Grossteil des Wassers über Wiesenflächen in den Hofbach und damit in das Dorf fließen würde (Zustand wie heute, vgl. Abbildung 5 u. Abbildung 6).

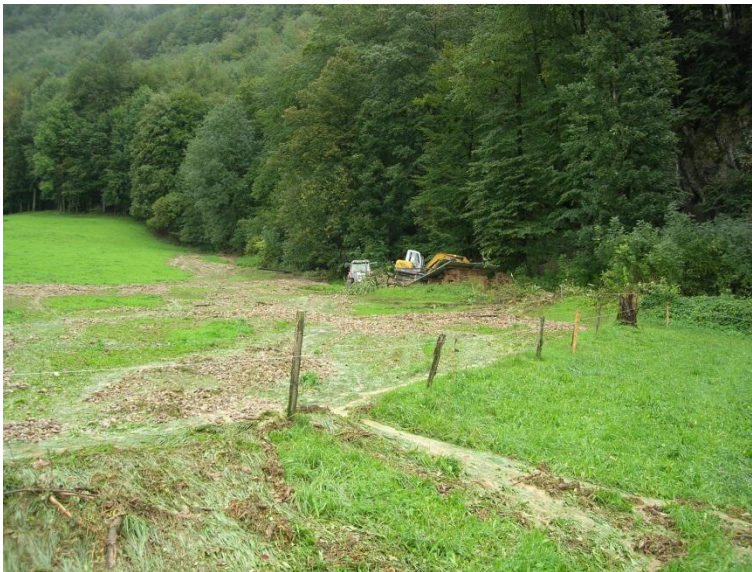
*Abbildung 6: Ausbruch infolge Gerinneauflandung, Hochwasserereignis 2006 (vgl. Abbildung 8, roter Abschnitt).*

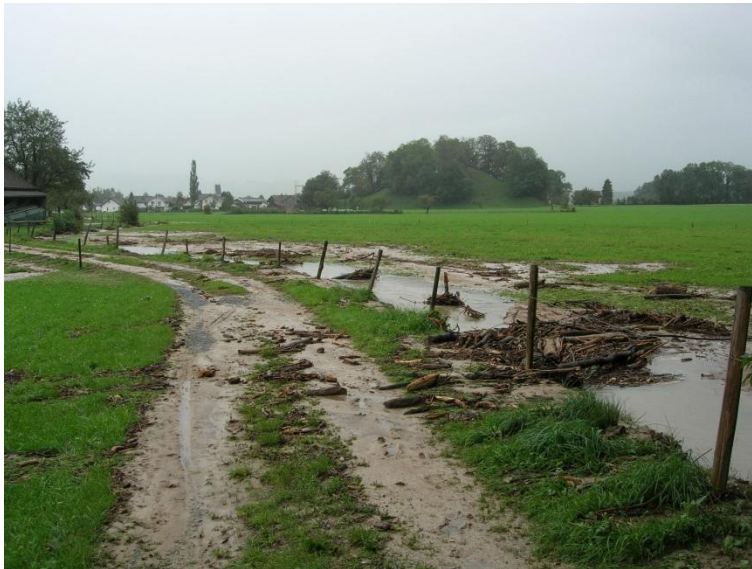
Abbildung 7: Abklingendes Hochwasserereignis September 2006, Ablagerungen von Feinsediment/Schlamm und Schwemmholz ab Waldrand (nach Gefällswechsel), Blick Richtung Dorf.

Nach dem Hangfuss bzw. dem abrupten Gefällswechsel vermochte der Hofbach aufgrund der stark reduzierten Schleppkraft kein eigentliches Geschiebe sondern nur noch Feinkies, Sand und Schwemmholz weiter zu transportieren, welches bei Ausuferungen seitlich abgelagert wurde (vgl. Abbildung 7) und bei Durchlässen und Eindolungen zu Verstopfungen führte.

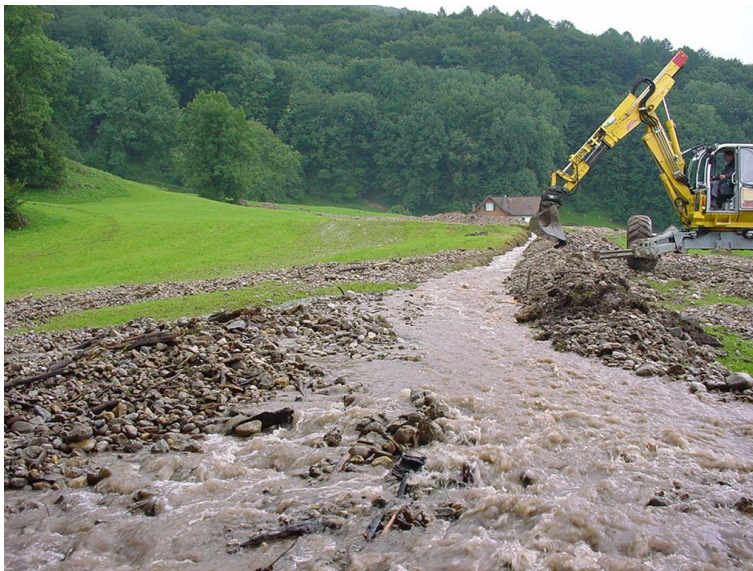
*Abbildung 9: Sohlenräumung nach dem abklingenden Hochwasserereignis vom August 2005. Gerinne des Widöfeligrabens wurde während des Ereignisses ab dem Hangfuss vollständig mit Geschiebe verfüllt.*

Die abgeschätzten Geschiebemengen erachten wir aufgrund der Ereignisanalyse des Unwetters vom August 2005 als plausibel.

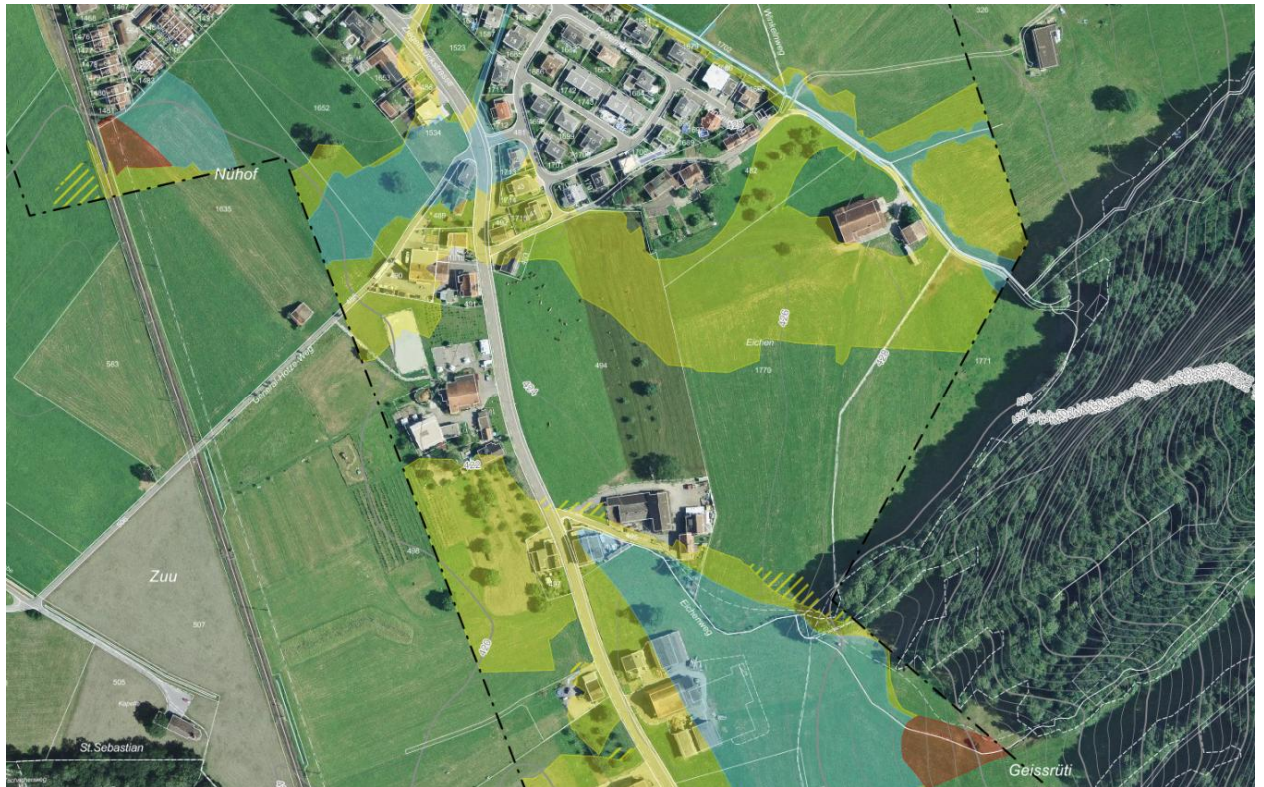
Abbildung 10: Gefahrenkarte, Gefahrenstufen Wasser; gelb = geringe Gefährdung, blau = mittlere Gefährdung, rot = erhebliche Gefährdung, schwarz = Perimetergrenze (Quelle: geoportal.ch; Naturgefahrenanalyse 2006)

Die vergangenen Hochwasserereignisse, insbesondere 2005 und 2006 bestätigen die in der Naturgefahrenanalyse ausgewiesenen Schwachstellen und die Gefahrenbereiche (vgl. Gefahrenkarte, Abbildung 10).

Im Projektgebiet sind Einzelgebäude und Landwirtschaftsland mit geringer bis mittlerer Gefährdung betroffen. Die Wirkungsflächen stimmen gut mit dem Ereignis vom Unwetter 2015 überein. Die Gefahrenkarte beschränkt sich auf den Perimeter der Naturgefahrenanalyse 2006. So ist die Seebildung in der Senke östlich der Bahnlinie in der Gefahrenkarte nicht dargestellt.

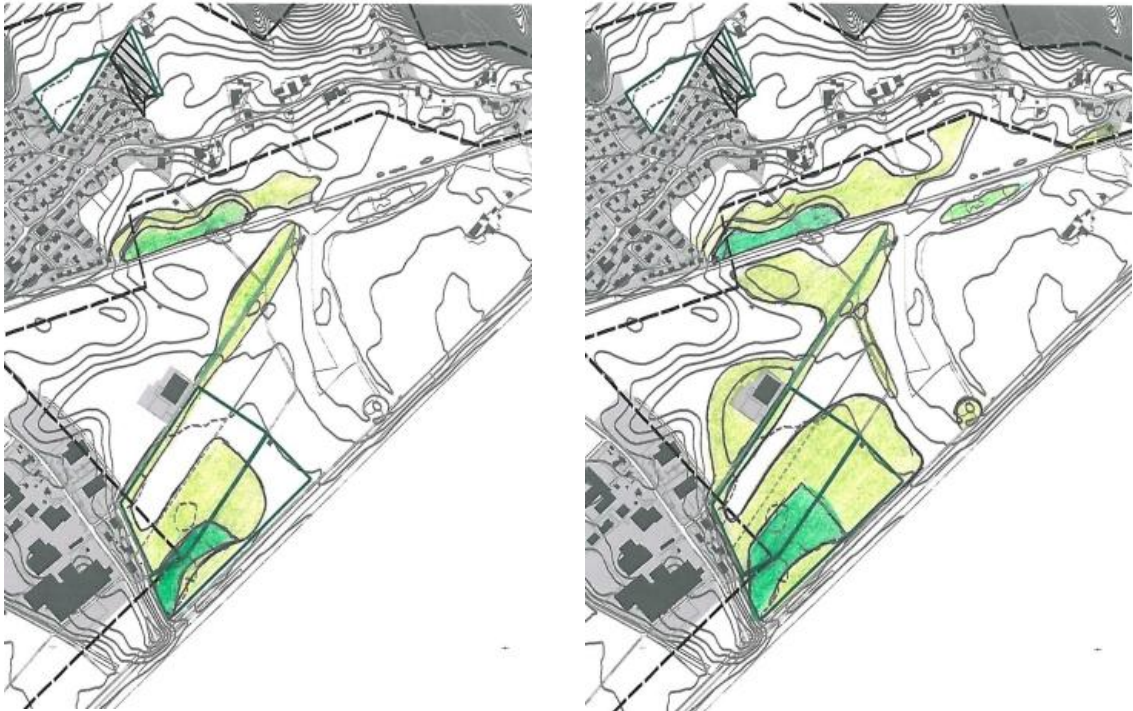
Abbildung 11: Intensitätskarten HQ100 (links) und HQ300 (rechts), Überflutung mit geringer Intensität (hellgrün) und mittlerer Intensität (grün), Quelle: Massnahmenkonzept NG, Schanis 2013 [13]

Bei einem 100-jährlichen Ereignis ist südlich der Bahnlinie mit einer Überflutungsfläche von rund 100'000 m<sup>2</sup> auszugehen und bei einem 300-jährlichen von rund 250'000 m<sup>2</sup>.
